新材料标准化厂房项目
水土保持监测总结报告

建设单位：江苏那米新材料科技有限公司

编制单位：昆山市尚辰工程咨询有限公司

2022年12月

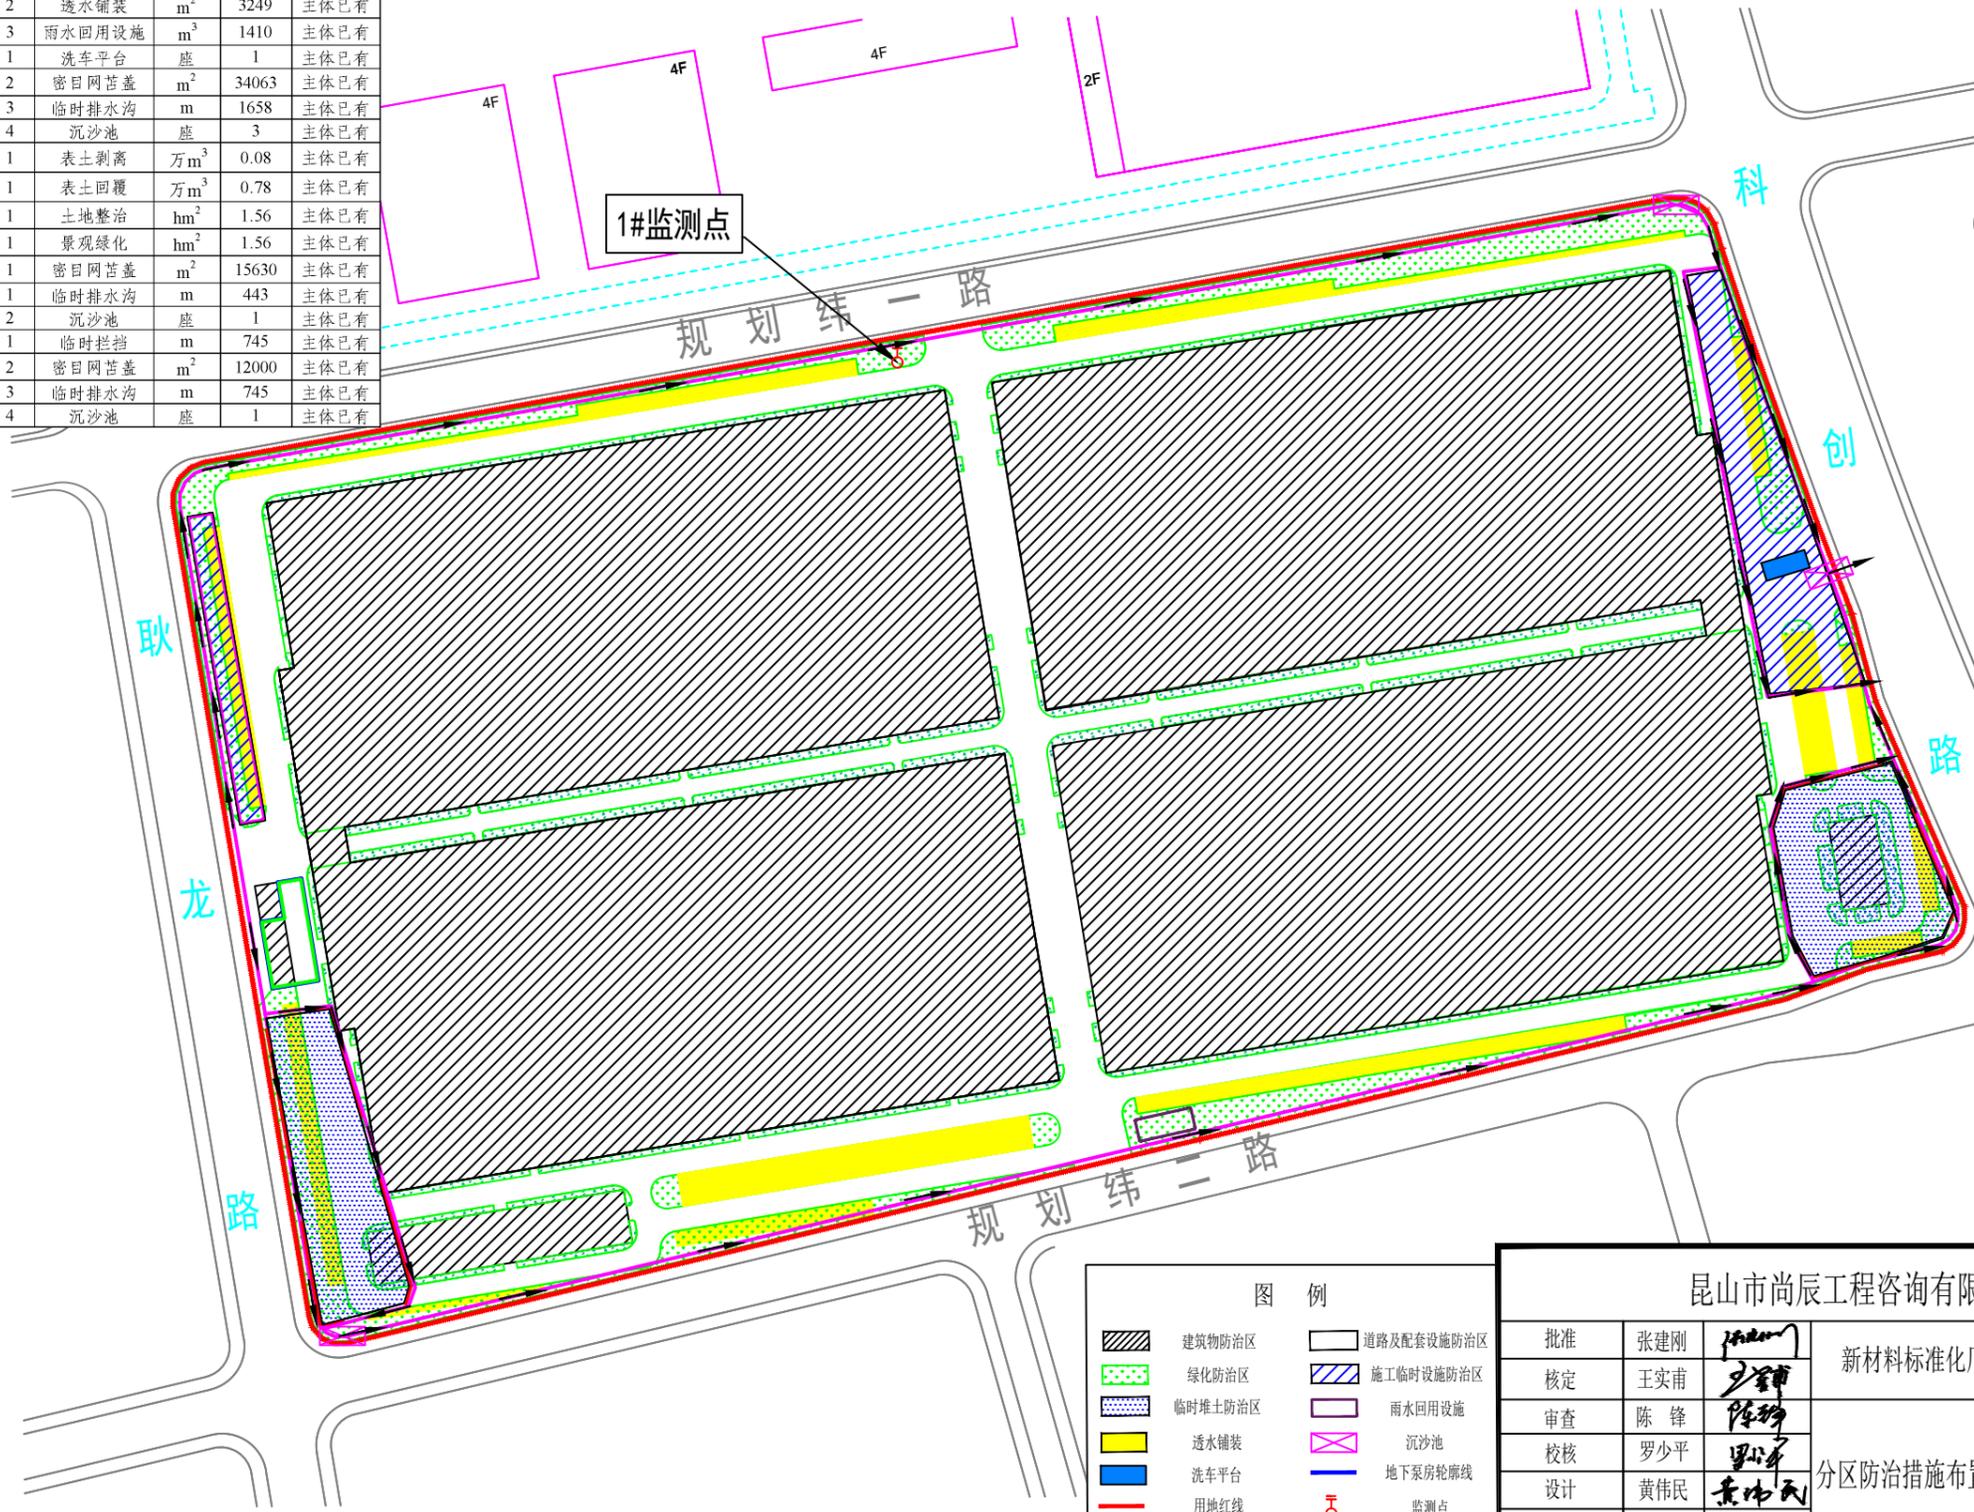
昆明市尚辰工程咨询有限公司				
批准	张建刚	新材料标准化厂房项目	初 设 设计	
核定	王实甫		水土保持 部分	
审查	陈 锋		分区防治措施布置总体布局图 (含监测点位)	
校核	罗少平			
设计	黄伟民			
制图	黄伟民	比例	见图	
设计证号		日期	2022年6月	
资质证号		图号	附图7

防治分区	措施类型	序号	防治措施	单位	工程量	措施性质
建筑物防治区	工程措施	1	表土剥离	万m ³	0.53	主体已有
		1	密目网苫盖	m ²	108182	主体已有
	临时措施	2	基坑截排水沟	m	105	主体已有
道路及配套防治区	工程措施	1	表土剥离	万m ³	0.17	主体已有
		1	雨水管网	m	2520	主体已有
		2	透水铺装	m ²	3249	主体已有
		3	雨水回用设施	m ³	1410	主体已有
	临时措施	1	洗车平台	座	1	主体已有
		2	密目网苫盖	m ²	34063	主体已有
		3	临时排水沟	m	1658	主体已有
		4	沉沙池	座	3	主体已有
绿化防治区	工程措施	1	表土剥离	万m ³	0.08	主体已有
		1	表土回覆	万m ³	0.78	主体已有
	植物措施	1	土地整治	hm ²	1.56	主体已有
		1	景观绿化	hm ²	1.56	主体已有
施工生产生活区	临时措施	1	密目网苫盖	m ²	15630	主体已有
		1	临时排水沟	m	443	主体已有
临时堆土防治区	临时措施	2	沉沙池	座	1	主体已有
		1	临时拦挡	m	745	主体已有
		2	密目网苫盖	m ²	12000	主体已有
		3	临时排水沟	m	745	主体已有
4	沉沙池	座	1	主体已有

建筑物防治区		道路及配套防治区
	绿化防治区		施工临时设施防治区
	临时堆土防治区		雨水回用设施
	透水铺装		沉沙池
	洗车平台		地下泵房轮廓线
	用地红线		监测点
	水流方向		临时拦挡
	临时排水沟		基坑截排水沟
